平成27年度第6回遺跡見学会

# 旧利根川堤防跡(第2次)

公益財団法人埼玉県埋蔵文化財調査事業団では、首都圏氾濫区域堤防強化対策工事に先立ち、加須市大越地区の発掘調査を実施しています。今回は、江戸時代から昭和初期にかけて江戸・東京を守ってきた堤防の盛土と、築堤以前の様子についてご紹介します。

# 旧堤防跡之図

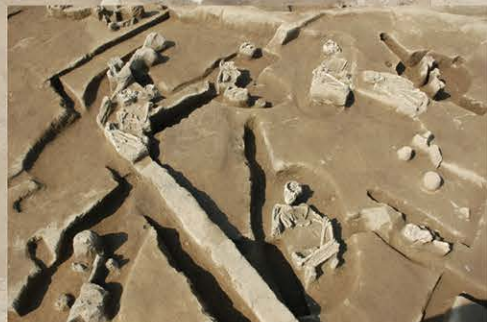
土壌墓群（南から）

発掘された土壌墓の人骨はほとんどが頭を北に向け身を屈めて埋葬されており、古銭（六文銭）やかわけ、数珠などが副葬されていました。

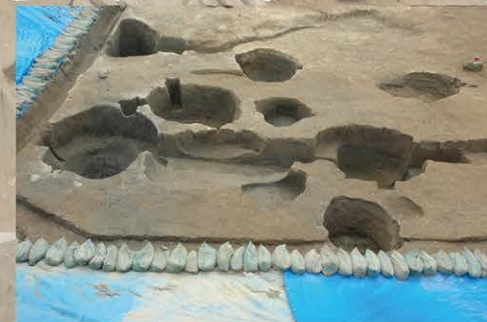
井戸跡群（東から）

調査区の東側からは井戸跡が密集して見つかりました。深さは2mを超えるものがあり、中からは板碑や宝篋印塔などの石造物、かわらけや内耳鍋、播鉢などといった生活道具がたくさん出土しました。

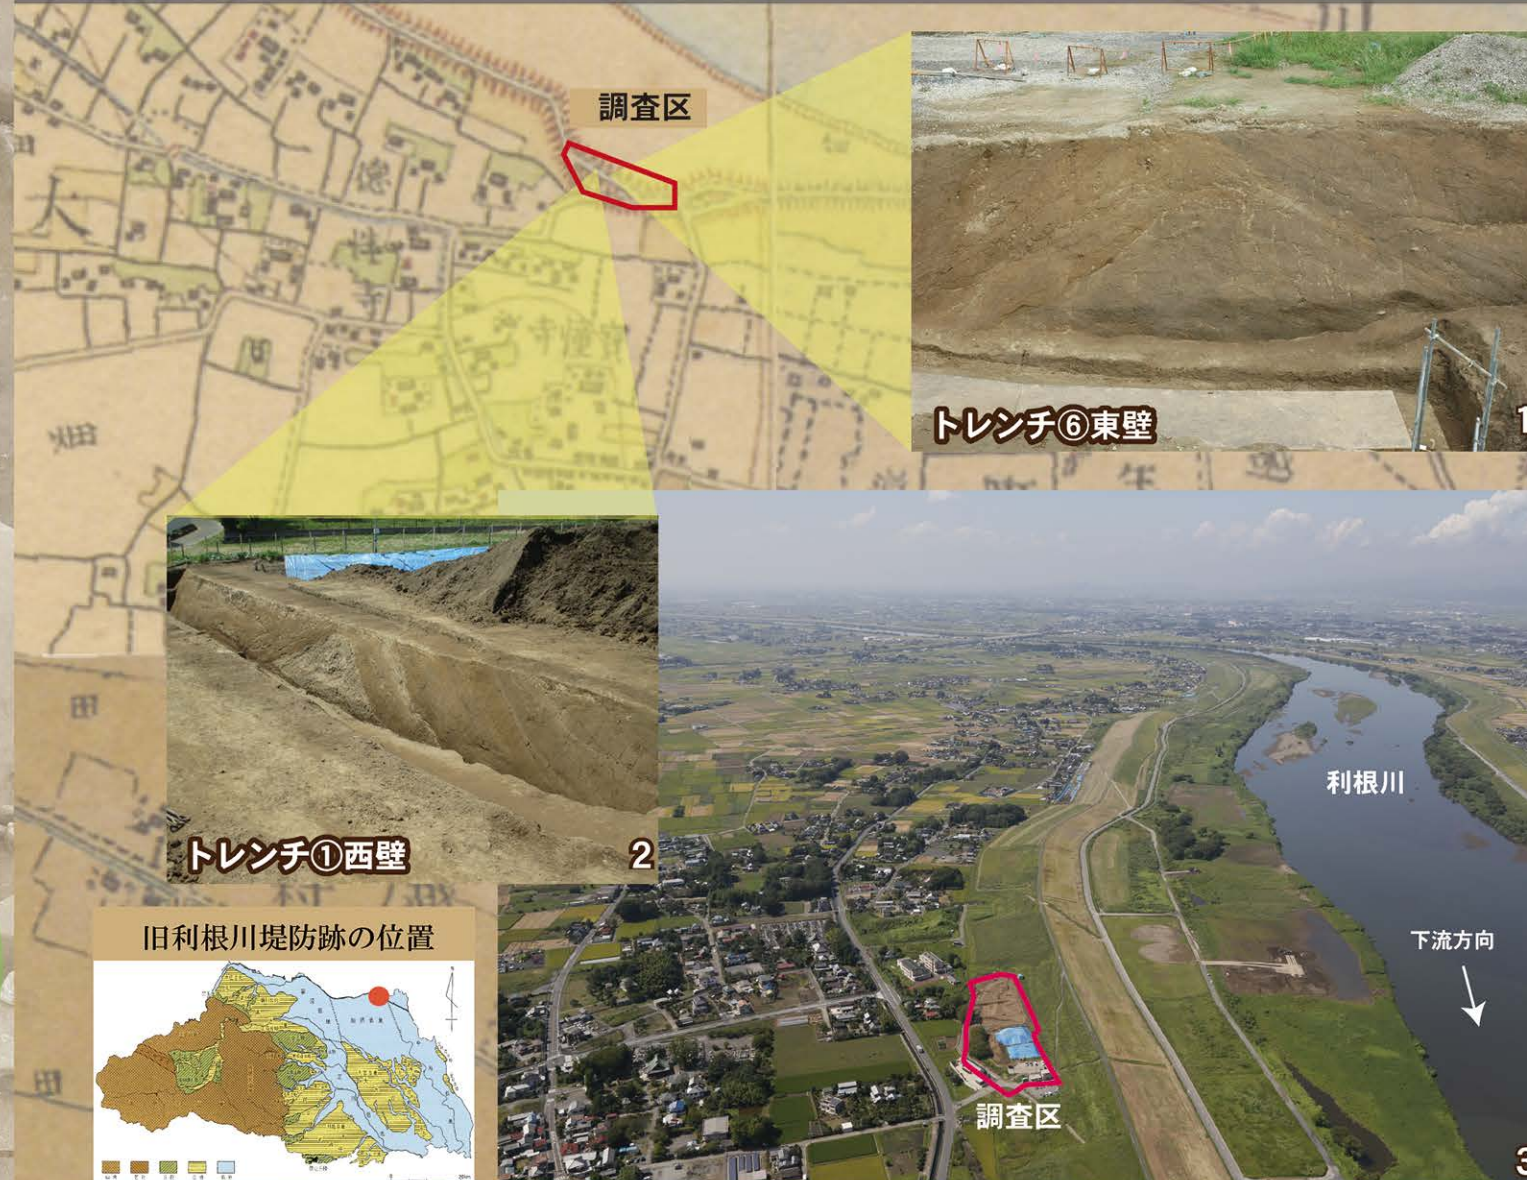
1: 堤防断面(トレンチ⑥)  
2: 堤防断面(トレンチ①)  
3: 調査区遠景(東から)

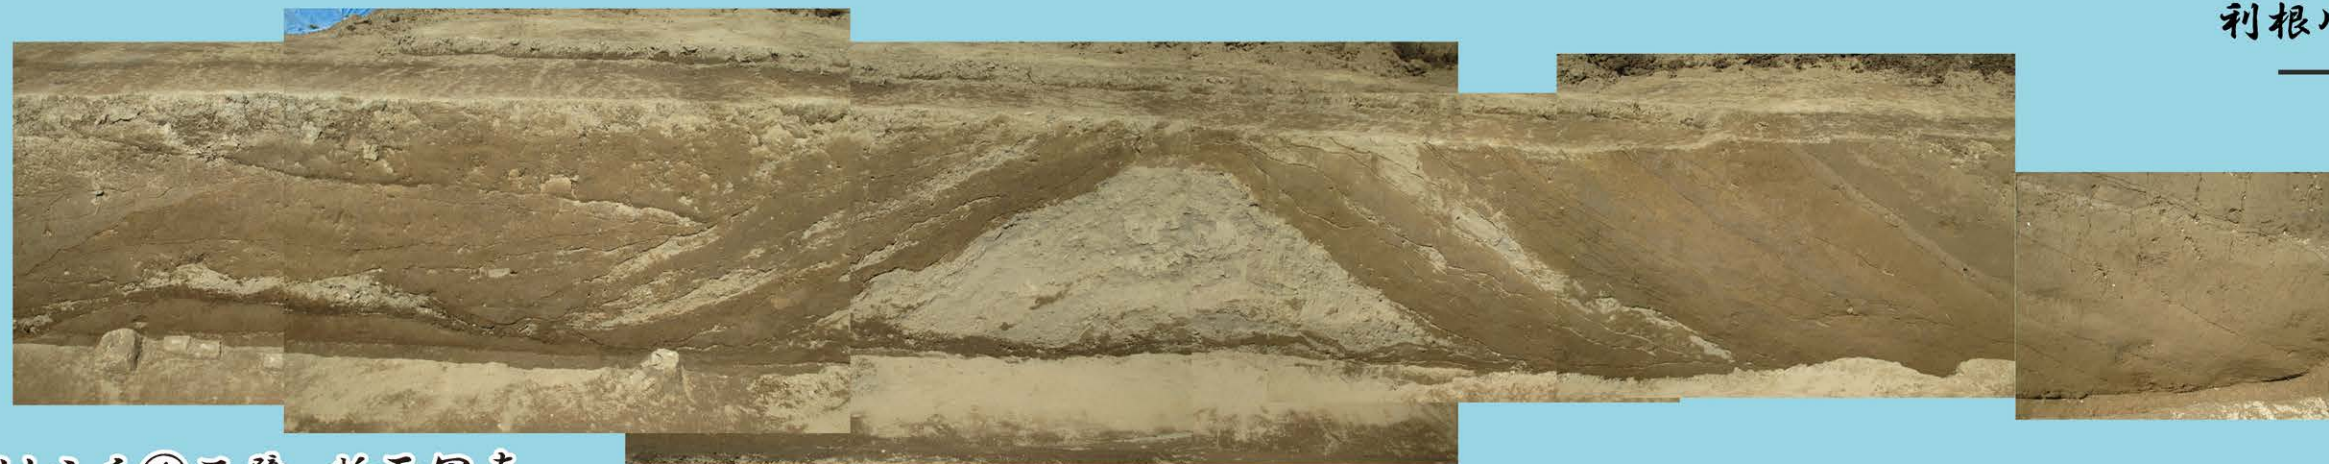
トレンチ①西壁 断面写真

上流側の旧堤防跡の構造は芯となる中心部分に川砂を使い、初期の段階には土と砂を交互に重ねたものでした。後の段階になると砂を用いずに、土のみで拡張するようになりました。

旧堤防跡の下で16世紀後半頃の墓域と、それを破壊した旧河道跡が確認されました。この堤防跡は16世紀後半以降に築堤され、20世紀前半頃まで拡張を繰り返しながら機能していたと考えられます。

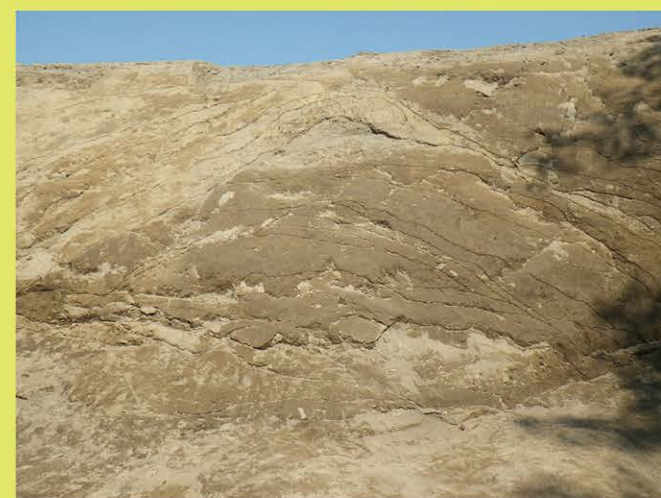
トレンチ⑦東壁 断面写真

下流側の旧堤防跡の構造は上流側とは異なり、土を積み重ねて築いていました。同じ堤防でも場所によって築堤方法が違っていたことがわかりました。
