平成 29 年度第 5 回遺跡見学会 平成 30 年 2 月 25 日（日）開催

久喜市栗橋

栗橋宿跡

公益財団法人埼玉県埋蔵文化財調査事業団では、利根川の堤防強化対策事業に伴い、栗橋宿跡の発掘調査を平成 24 年度から実施しています。今年度は、栗橋宿西本陣跡と栗橋宿第 8 地点・第 9 地点の調査をしています。

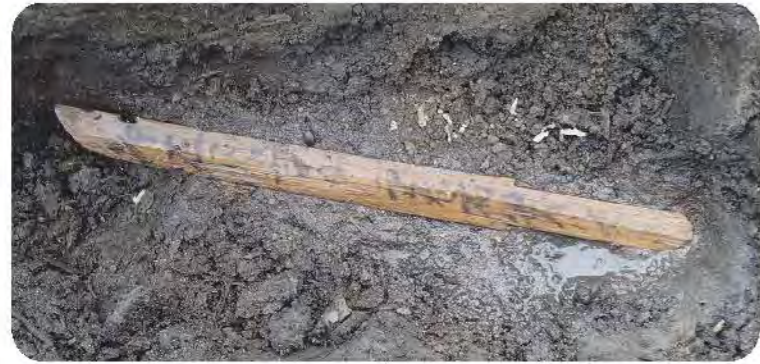
栗橋宿西本陣跡

栗橋宿西本陣跡では、江戸時代の中頃から後半の町屋跡を調査しています。街道に面して建物跡が並び、裏庭には不用品を埋めた穴が多く見つかりました。当時の町家では、表と裏で土地が使い分けられていました。

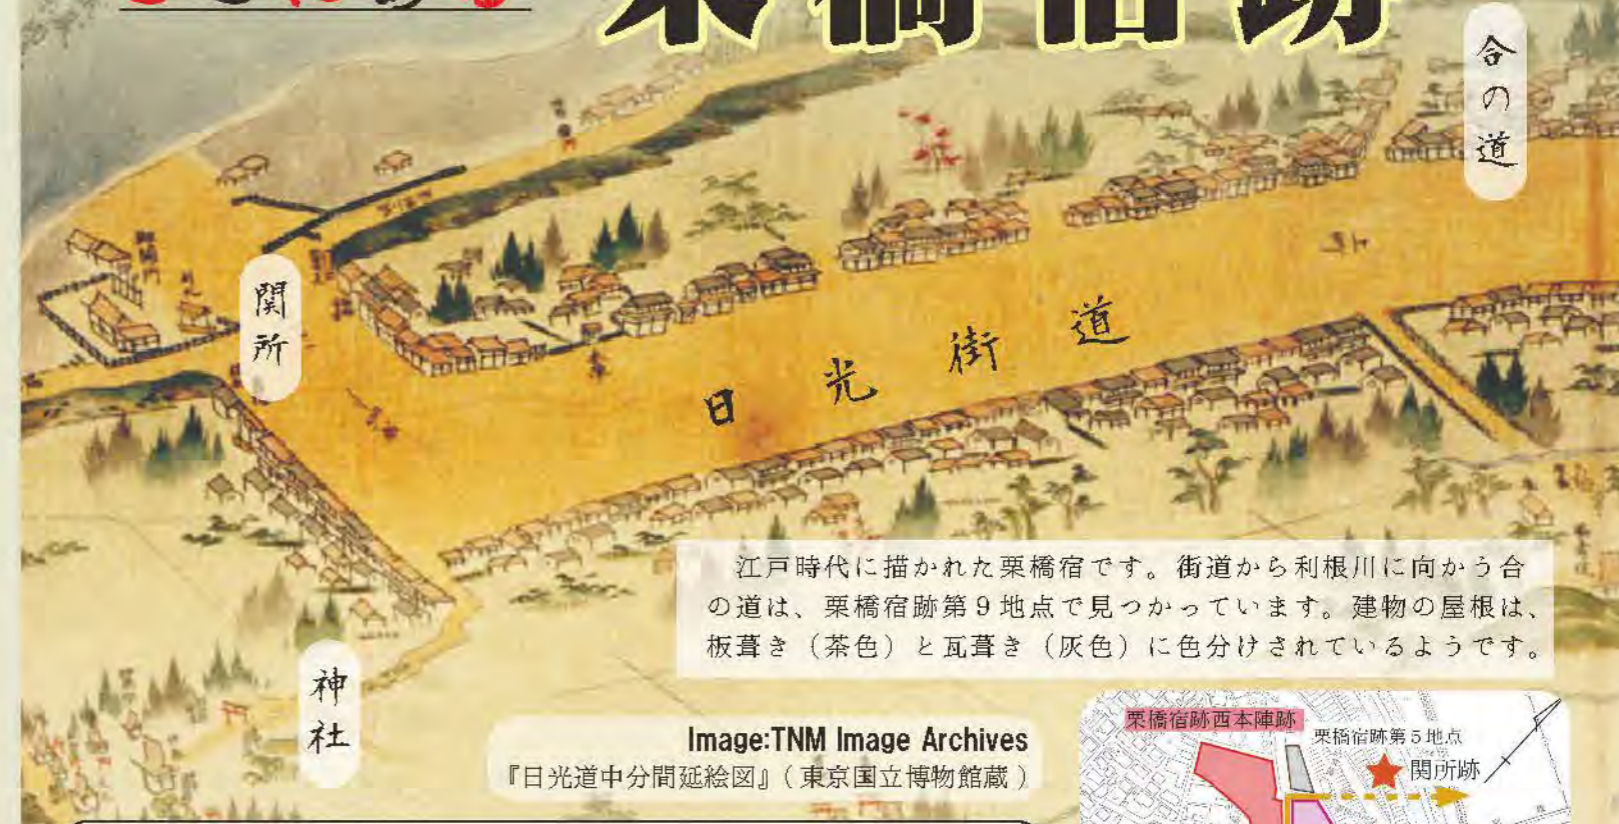
江戸時代に描かれた栗橋宿です。街道から利根川に向かう合の道は、栗橋宿跡第 9 地点で見つかりました。建物の屋根は、板葺き（茶色）と瓦葺き（灰色）に色分けされているようです。

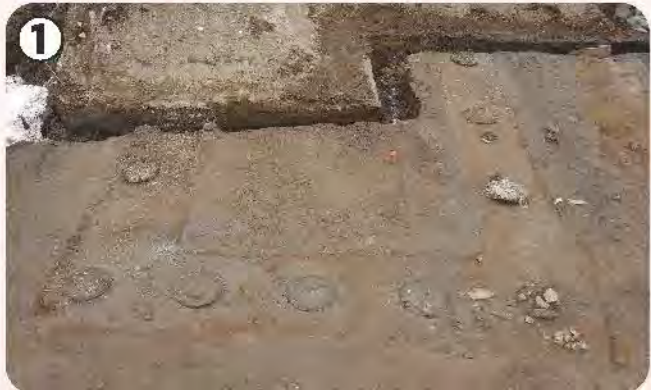
砂や石を詰め込んだ樽を並べた建物の基礎跡で、「樽地業」と呼ばれています。樽は土台の下に配置されています。江戸の技術が栗橋に伝わったことを示すまたとない資料です。

栗橋宿跡では、石を詰めたり、丸太を並べたりと様々な建物の基礎跡が見つかりました。入手できる材料を上手にいかし、さまざまな工夫をして建物を建てていた職人たちの知恵を知ることができます。

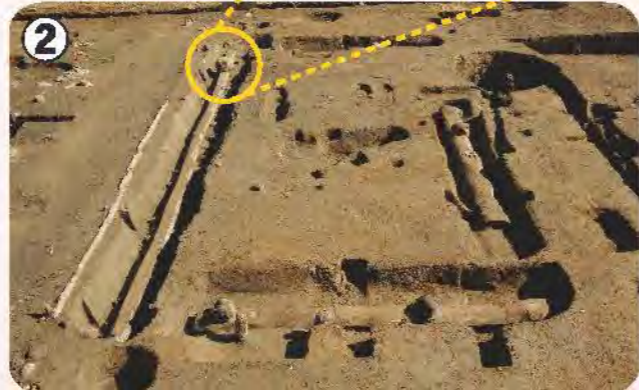
溝を掘り、溝の底に杭を打ち込み、その上に長い横木（土台）を渡します。柱の位置には、横木の上に石を置きます。長い横木で建物の荷重を分散させながら支えていました。

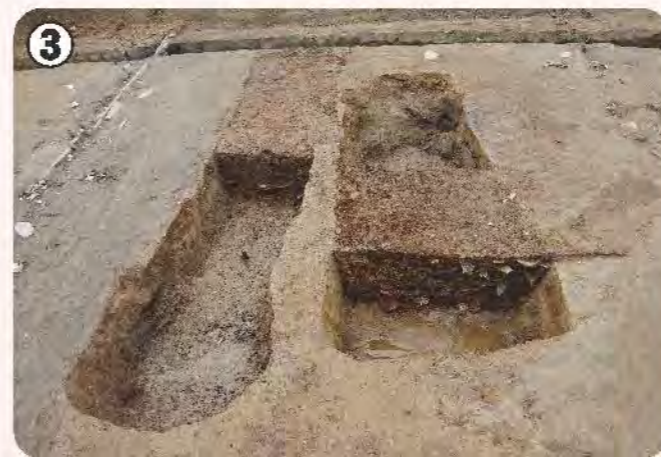
焼けた建物の壁土や瓦を埋めた穴が見つかりました。近くで起きた火災の後片付けが行われたようです。

江戸時代末頃（第一面）の調査を行っています。杭列や溝に土地が区画され、建物跡がみられます。焼けた壁土や瓦が埋められた穴などが見つっています。火事の後と区画ごとに復興したことがわかりました。

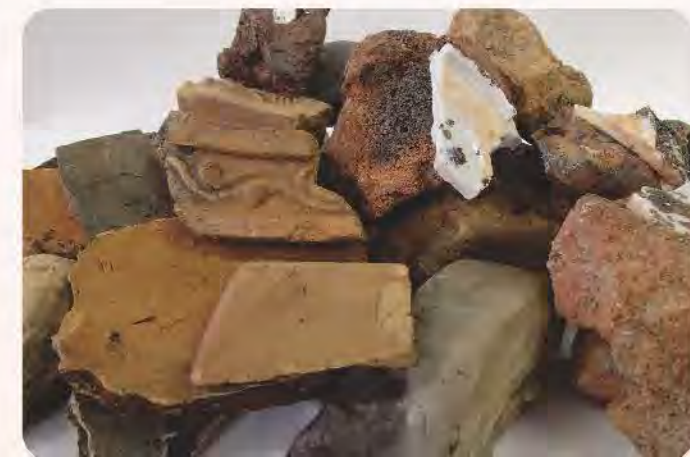
建物の壁土は焼け落ち、黒かった屋根の瓦は赤く変色しました。火の勢いの強さがうかがわれます。
