# 栗橋宿西本陣跡

平成 29 年度第 5 回遺跡見学会 平成 30 年 2 月 25 日（日）開催

# 栗橋宿跡

# 栗橋宿跡第9地点

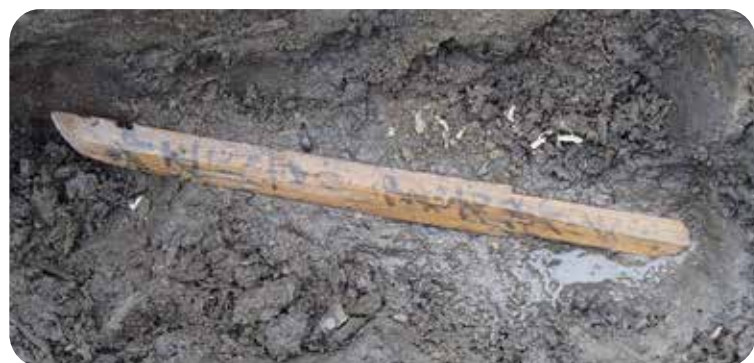
栗橋宿西本陣跡では、江戸時代の中頃から後半の町屋跡を調査しています。街道に面して建物跡が並び、裏庭には不用品を埋めた穴が多く見つかりました。当時の町家では、表と裏で土地が使い分けられていました。

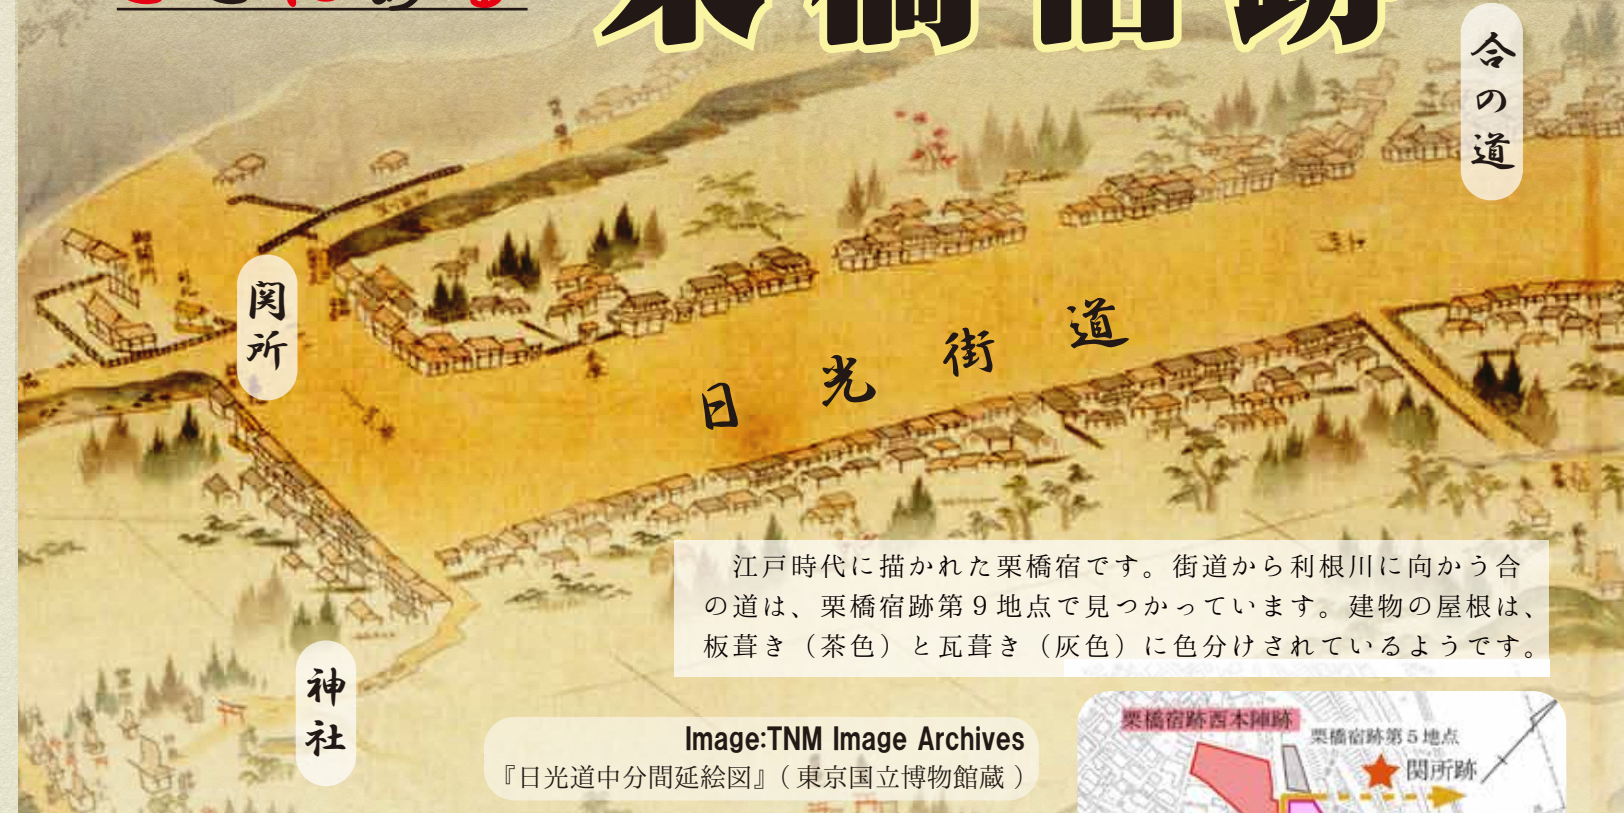
『日光道中分間延絵図』（東京国立博物館蔵）

江戸時代に描かれた栗橋宿です。街道から利根川に向かう合の道は、栗橋宿跡第 9 地点で見つかっています。建物の屋根は、板葺き（茶色）と瓦葺き（灰色）に色分けされているようです。

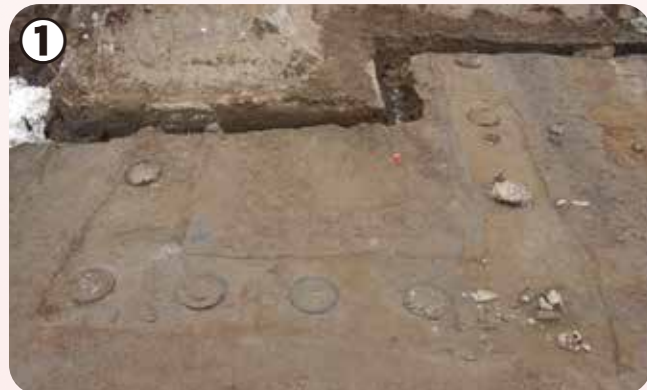
砂や石を詰め込んだ樽を並べた建物の基礎跡で、「樽地業<sup>たるじぎょう</sup>」と呼ばれています。樽は土台の下に配置されています。江戸の技術が栗橋に伝わったことを示すまたとない資料です。

栗橋宿跡では、石を詰めたり、丸太を並べたりと様々な建物の基礎跡が見つかりました。入手できる材料を上手にいかし、さまざまな工夫をして建物を建てていた職人たちの知恵を知ることができます。

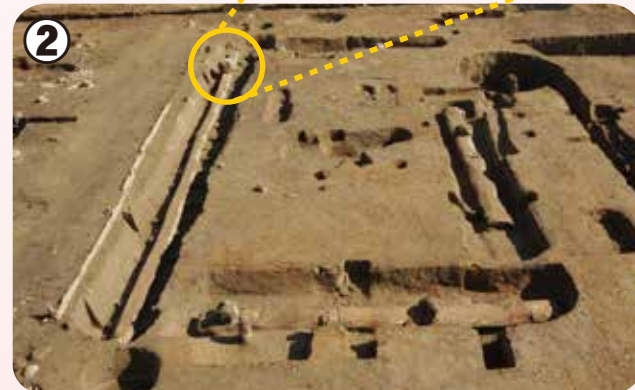
溝を掘り、溝の底に杭を打ち込み、その上に長い横木（土台）を渡します。柱の位置には、横木の上に石を置きます。長い横木で建物の荷重を分散させながら支えていました。

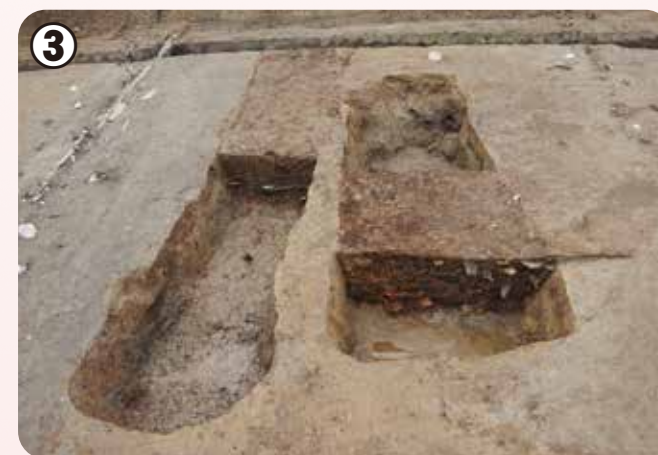
焼けた建物の壁土や瓦を埋めた穴が見つかりました。近くで起きた火災の後片付けが行われたようです。

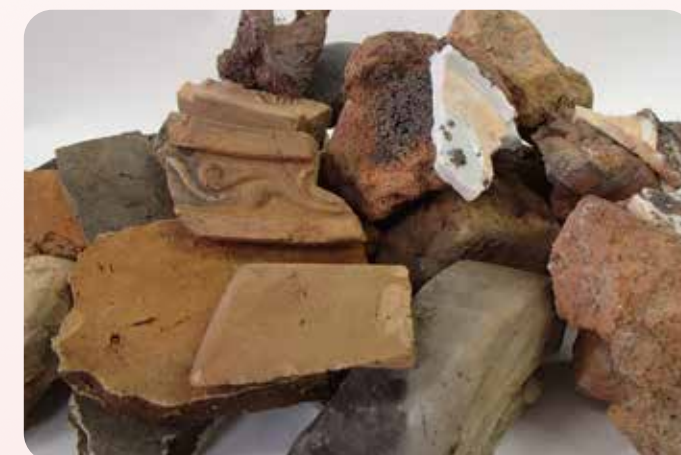
建物の壁土は焼け落ち、黒かった屋根の瓦は赤く変色しました。火の勢いの強さがうかがわれます。
